EESTI KUNSTIAKADEEMIA  
Kunstikultuuri teaduskond  
Muinsuskaitse ja restaureerimise osakond  
**Karin Kuke**  
magistritöö põhjal tehtud kokkuvõte

# **PAISTU KÜLA. AEG, MILJÖÖ, INIMENE**

- JÄRGNEVATEL SLAIDIDEL PAISTU  
KÜLA VÄÄRTUSLIKUMAD HOONED,  
MIDA TÖÖ AUTOR ON INVENTEERINUD

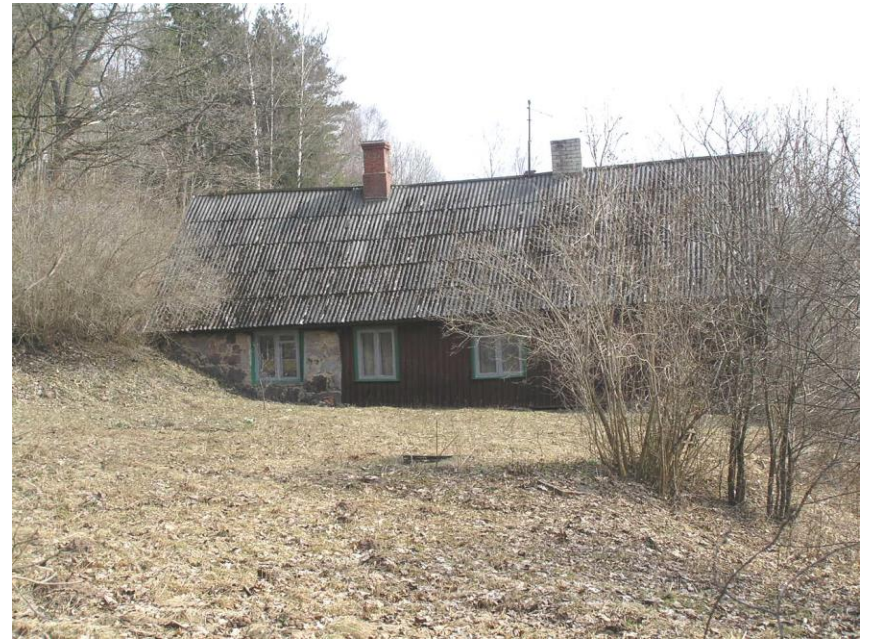
# PIIBU TEE 5, elumaja

- **Ehitusaeg** 19. saj. lõpp
- **Projekti autor /meister** -
- **Hoone lühikirjeldus** Madal, ühekorruseline hoone paikneb madalal maakivist soklil. Hoone viilkatust katab eterniit. Elamu on ehitatud ühe küljega liivakünka sisse ning see osa hoonest on ehitatud
- maakividest. Teist poolt majast katab rõhtlaudis. Maja puhul on tegemist 19. sajandi algul
- ehitatud väikemajapidamisega.
- **Väärtushinnang** Väga väärtuslik
- **Seisukorra hinnang** Rahuldav.
- **Ettepanekud hooldustöödeks**
- Kontrollida hoone katust ning üle vaadata sokkel. Hoone vajab remonti.
- **Kõrvalhoonete, piirdeaedade, haljastuse jms kirjeldus**
- Hoone asetseb tänava suhtes küljega. Kruut ei ole piiratud. Maja esiküljel on mõned
- lehtpuupõõsad. Küljel (põhja suunas)

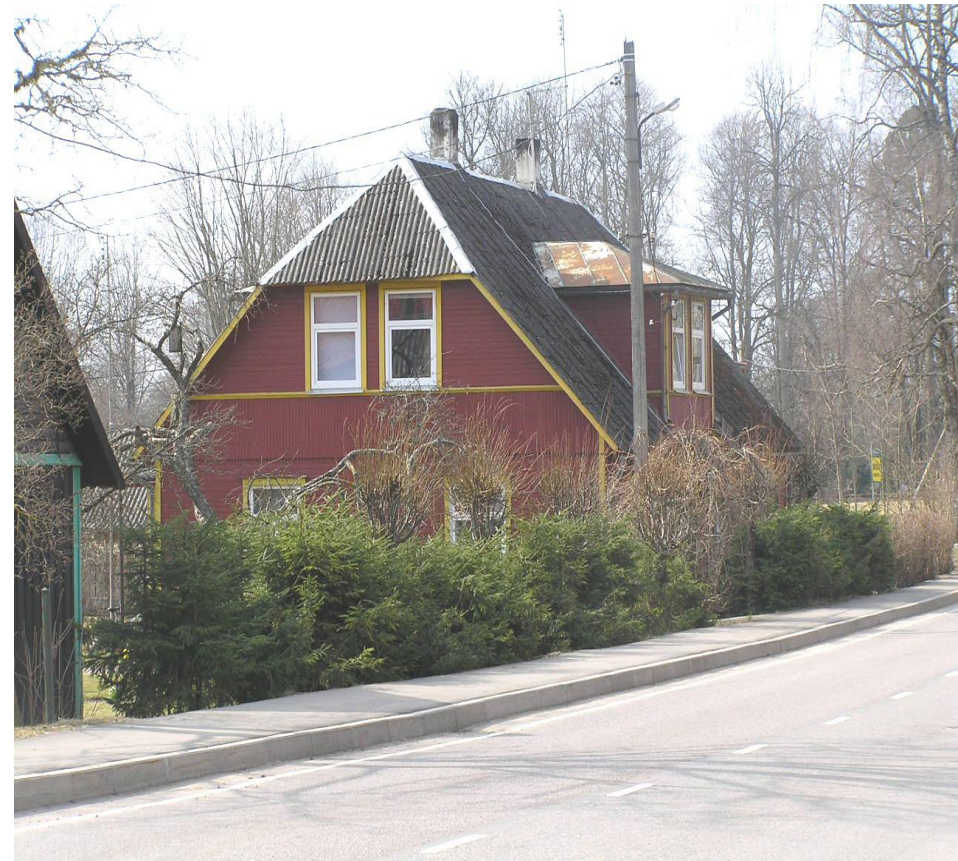
# PAISTU TEE 12, elumaja (Maigre maja)

- **Ehitusaeg** 19. sajand
- **Projekti autor /meister** -
- **Hoone lühikirjeldus** Pooleteistkordne hoone paikneb maakivist soklil. Poolkelpkatust katab eterniit, ning hilisemalt väljaehitatud vintskapi katust katab valtsitud terasplekk. Palkidest hoone on ülelöödud rõhtlaudisega. Hoonele on paigaldatud kahese klaasijaotusega plastikaknad. Esindab Paistu küla tüüpilist elamu tüüpi.

- **Väärtushinnang** Väga väärtuslik
- **Seisukorra hinnang** Väga hea, hiljuti põhjalikult remonditud.
- **Ettepanekud hooldustöödeks**
- PVC- aknad võiks vahetada puitakende vastu, võttes akende eeskujuks nt Tamme tee 6 asuva hoone aknad. Säilitada olemasolevas mahus. Võimalusel vahetada plastikaknad puitakende vastu, mille puhul võtta eeskujuks näiteks ajaloolised fotod (kuuese klaasijaotusega aknad)

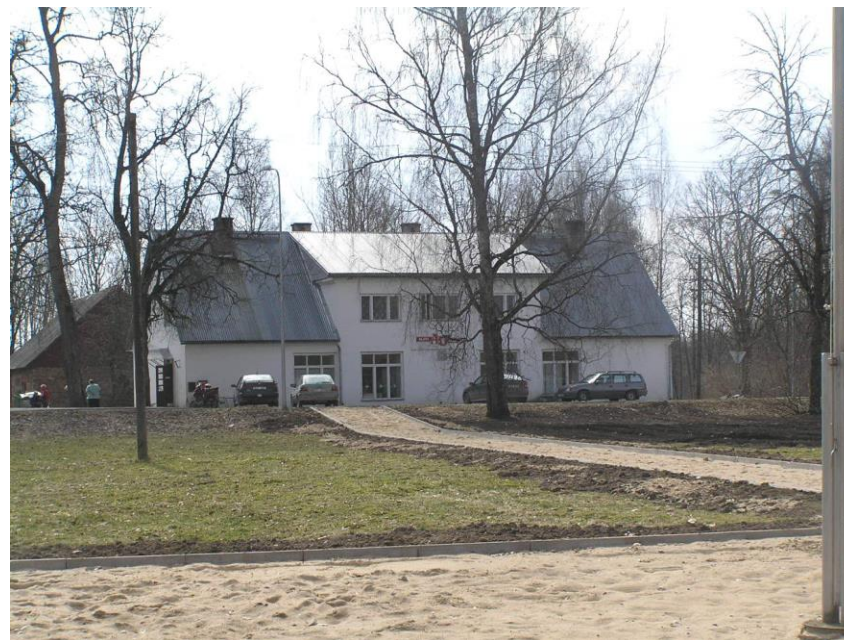
## PAISTU TEE 2, kauplus

- **Ehitusaeg** 19. sajand
- **Projekti autor /meister** -
- **Hoone lühikirjeldus** 19. sajandist pärinev hoone kehand on hilisemate ümberehituste käigus tundmatuseeni muutunud. Algselt on hoone olnud madal, poolkelpkatusega. Pooleteistkordne hoone paikneb maakivist soklil. Viilkatust katab profiilplekk. Hoone keskel paikneb sümmeetriliselt suur vintskapp. Hoone on krohvitud.
- **Väärtushinnang** Miljööväärtuslik
- **Seisukorra hinnang** Hea
- **Ettepanekud hooldustöödeks**
- Elementaarsed hooldustööd. Säilitada hoone olemasolevad mahud ning akende jaotus.
- **Kõrvalhoonete, piirdeaedade, haljastuse jms kirjeldus**
- Puuduvad kõrvalhooned ning piirded. Ehitise taga on põlistammed

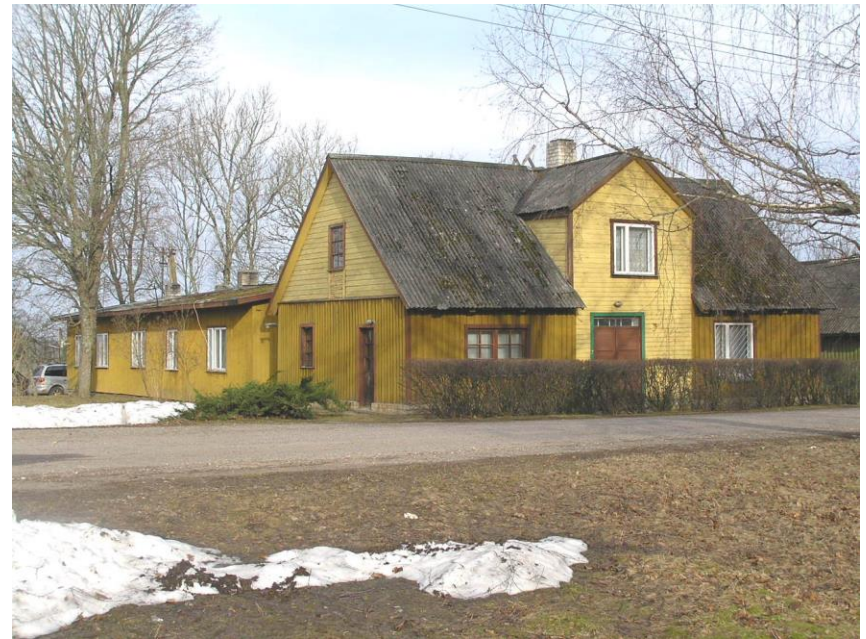
# KASE ALLEE 1, elumaja

- **Projekti autor /meister -**
- **Hoone lühikirjeldus** Hilisemate ümberehituste tõttu on hoone kaotanud oma algse ilme. ooleteist korruselise hoone paikneb madal maakivist soklil. Viilkatust katab eterniit. Hoonekeskel paikneb sümmeetriliselt vintskapp. Hoone on kaetud osaliselt rõhtlaudisega, osaliselt püstlaudisega. Maja tagakülje vasakus tiivas paikneb hilisem ühekordne juurdeehitis.
- **Väärtushinnang** Miljööväärtuslik hoone
- **Seisukorra hinnang** Hea
- **Ettepanekud hooldustöödeks**
- Elementaarsed hooldustööd. Säilitada hoone olemasolevad mahud.
- **Kõrvalhoonete, piirdeaedade, haljastuse jms kirjeldus**
- Hoone paikneb tänava suhtes küljega. Tänavaküljelt piirab krundi madal lehtpuuhekk. Hoovi peal on mõned suured lehtpuud, samuti paikneb seal väike puukuur.

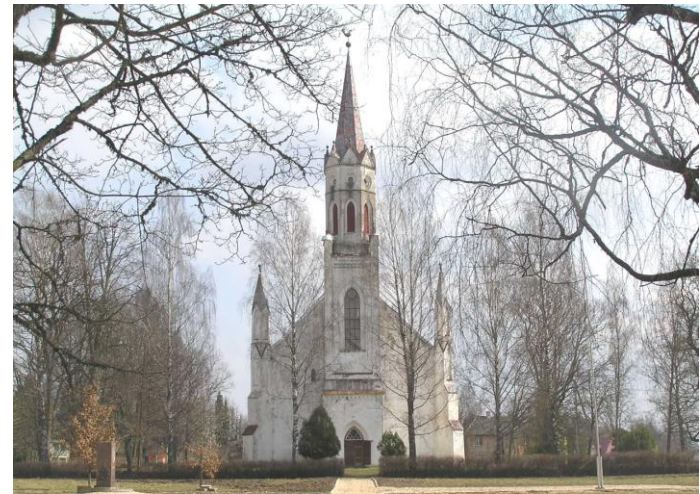
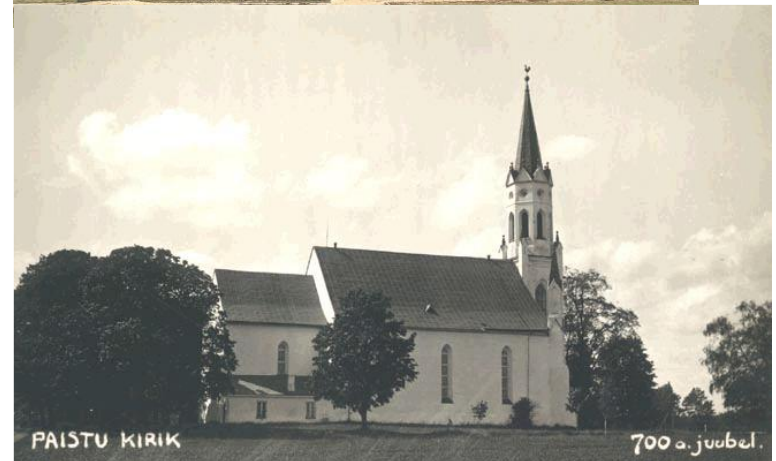
# PAISTU TEE 1, Paistu Maarja kirik

- **Ehitusaeg** 1234. a. ,1866 läänetorn (Riia arhitekt Mathias von Holst)
- **Projekti autor /meister –**
- **Hoone lühikirjeldus** .Arhitektuurimälestis reg. nr 14595. 3-lööviline kolme traveega pikihoone, millele liitub kesklöövist veidi laiem kvadraatne koor. Viimase seinu liigendavad avarad

- harvaesinevalt oli kirikus kaks võlvidele viivat müüritreppi. Neogooti vormides torn ehit. 1866.
- **Väärtushinnang** Arhitektuurimälestis
- **Seisukorra hinnang** Hea

- **Ettepanekud**
- **Hooldustöödeks** Elementaarsed hooldustööd. Tuleks teostada interjöörü viimistlusuuringud.
- **Kõrvalhoonete, piirdeaedade, haljastuse jms kirjeldus**

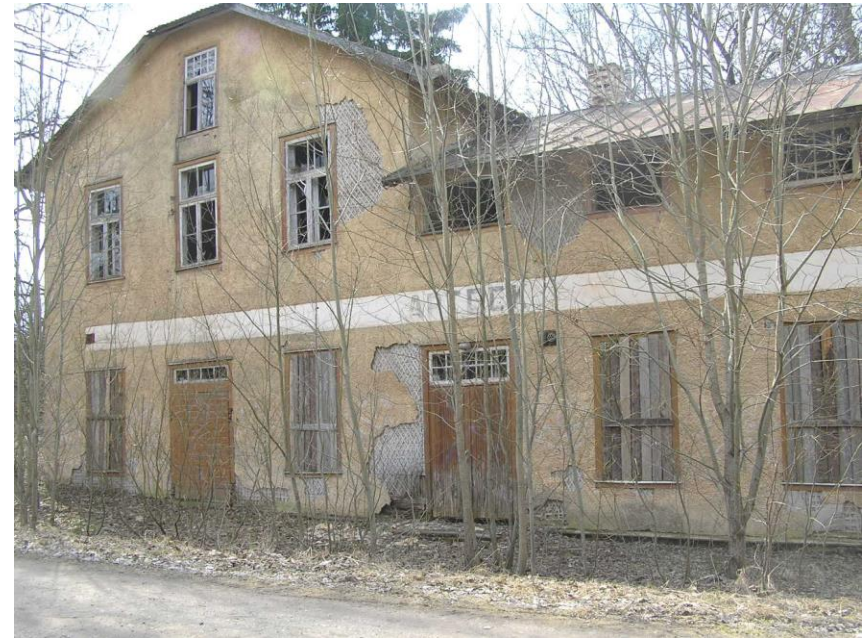
# Apteegi, apteek

- **Ehitusaeg** 1930. aastad
- **Projekti autor /meister** -
- **Hoone lühikirjeldus** Kahe kordne puitsõrestik maja asetseb madal soklil. Hoone eriilmelist katust katab tsingitud terasplekk. Hoone on krohvitud. Hoone on rajatud 1930. aastatel väga soisele alale. Ajalooliselt on hoones asunud apteek, mis olevat veel 1990. aastate keskpaigani seal töötanud. Tänapäevaks on hoone tühi.

- **Väärtushinnang** Väga väärtuslik
- **Seisukorra hinnang** Halb
- **Ettepanekud hooldustöödeks**
- Hoone on hävimisohus. Hoone seisab tühjana, ning on väga halvas olukorras. Erinevad kahjustused on põhiliselt tingitud niiskusest (kuna paikneb soisel alal), ka ei ole ehitis vandalismi eest kaitstud. Endisele apteegile tuleks leida uus funktsioon ning kiiremas korras alustada remonttöödega. Kontrollida hoone konstruktsioonide seisundit, üle vaadata sokli olukord.
