EESTI KUNSTIAKADEEMIA  
Kunstikultuuri teaduskond  
Muinsuskaitse ja restaureerimise osakond  
**Karin Kuke**  
magistritöö põhjal tehtud kokkuvõte

# **PAISTU KÜLA. AEG, MILJÖÖ, INIMENE**

- JÄRGNEVATEL SLAIDIDEL PAISTU  
KÜLA VÄÄRTUSLIKUMAD HOONED,  
MIDA TÖÖ AUTOR ON INVENTEERINUD

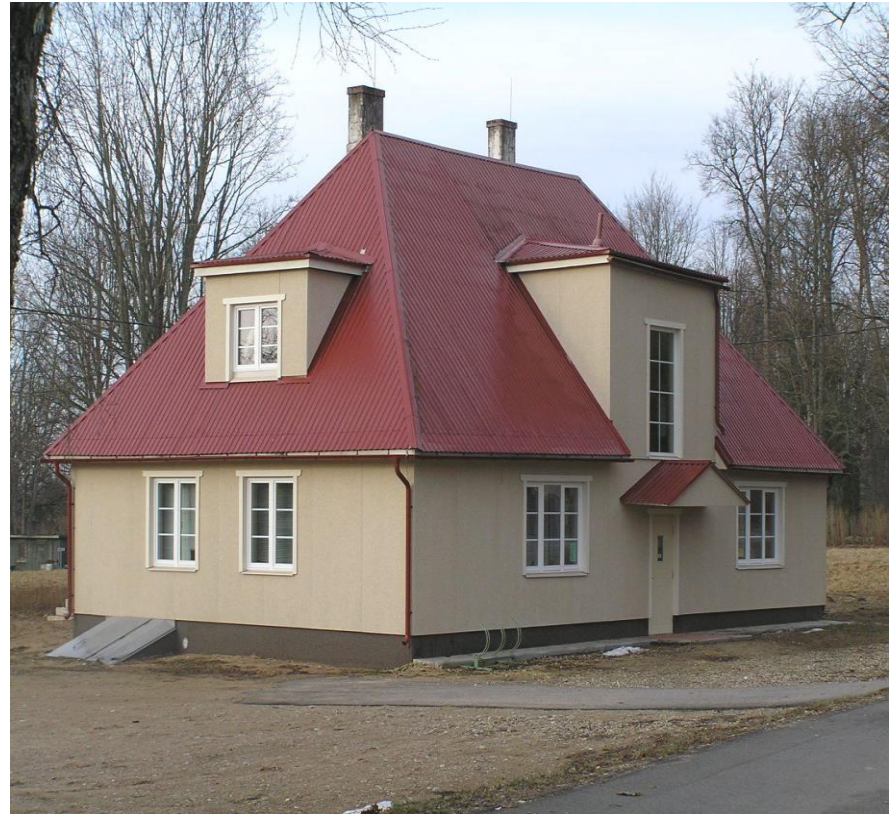
## PAISTU TEE 10, end. Arsti maja

- **Ehitusaeg** 1935. a.
- **Projekti autor /meister** Arh. Johannes Fuks
- **Hoone lühikirjeldus** Pooleteistkordne hoone paikneb krohvitud soklil. Kelpkatust katab profiilplekk. Elamul on sümmeetriline sissepääs, mille keskel paikneb vintskapp. Vintskapid asuvad ka hoone mõlemal pool otstes. Hoone on hiljuti rekonstrueeritud.
- **Väärtushinnang** Väga väärtuslik
- **Seisukorra hinnang** Väga hea, hiljuti põhjalikult remonditud.
- **Ettepanekud hooldustöödeks** -
- **Kõrvalhoonete, piirdeaedade, haljastuse**
- **jms kirjeldus** Maja paikneb tänava suhtes küljega. Hoone kõrvalhooned hävinud. Krundil puuduvad piirded. Haljastus rajamise etapis.

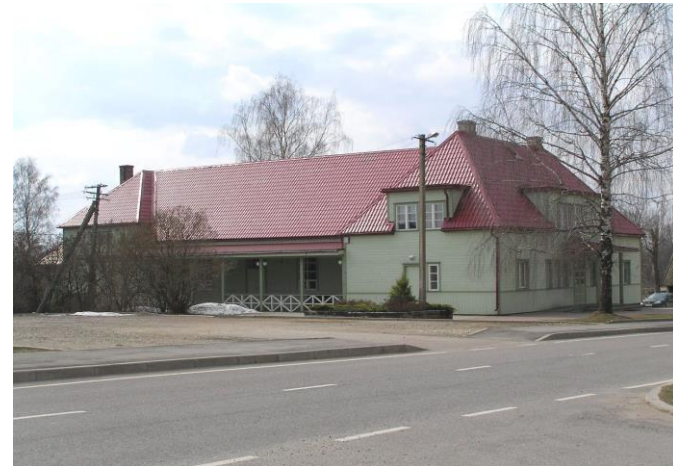
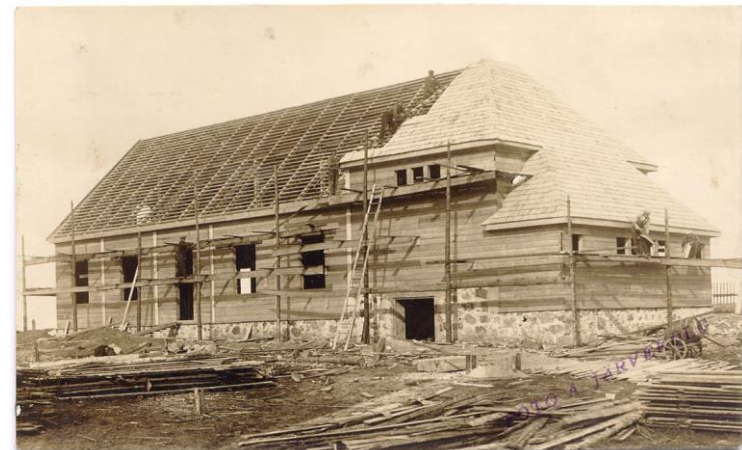
## PAISTU TEE 14, rahvamaja

- **Ehitusaeg** 1934. a.
- **Projekti autor /meister** Arh. Johannes Fuks
- **Hoone lühikirjeldus** T- kujulise põhiplaaniga hoone, mille erikujulist viilkatust katab profiilplekk. Algselt on katusekattematerjalina kasutatud laastu.
- **Väärtushinnang** Väga väärtuslik
- **Seisukorra hinnang** Hea
- **Ettepanekud hooldustöödeks**
- Üsna hiljuti renoveeritud.
- **Kõrvalhoonete, piirdeaedade, haljastuse jms kirjeldus**
- Hoone paikneb tänava suhtes otsaga. Rahvamaja maanteepoolisel küljel suur kask. Piirdeaiad ja kõrvalhooned puuduvad.

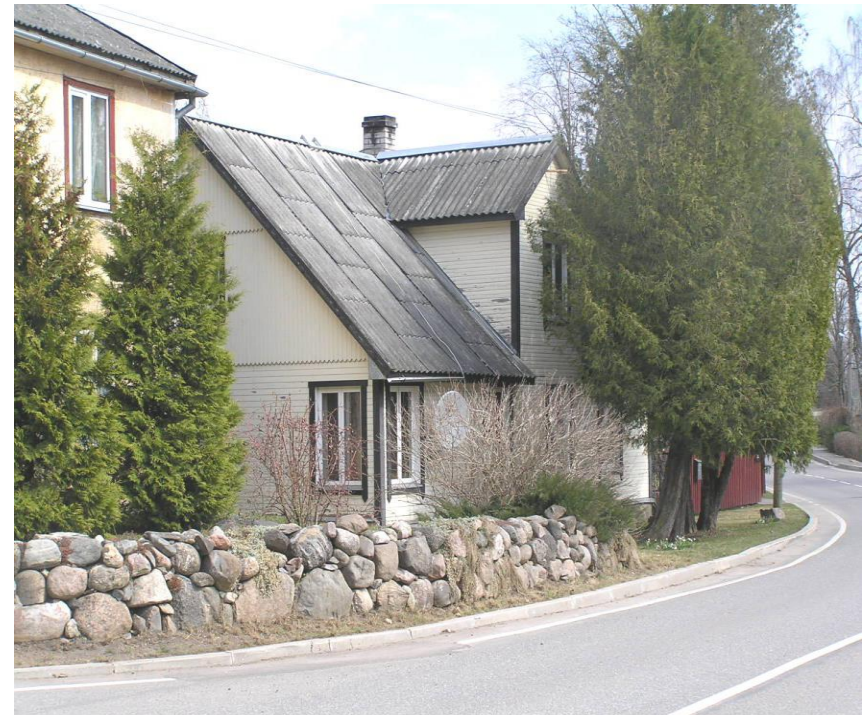
## PAISTU TEE 5, elumaja

- **Projekti autor /meister** -
- **Hoone lühikirjeldus** Pooleteist kordne elamu asetseb maakivist soklil. Viilkatust katab eterniit. Elamu keskel paikneb vintskapp. Hoone on kaetud rõhtlaudisega.
- **Väärtushinnang** Miljööväärtuslik hoone
- **Seisukorra hinnang** Väga hea, hiljuti põhjalikult remonditud.
- **Ettepanekud hooldustöödeks**
- Elementaarsed hooldustööd.
- **Kõrvalhoonete, piirdeaedade, haljastuse**
- **jms kirjeldus**
- Hoone paikneb tänava suhtes küljega. Tänaval ääres kasvavad suured elupuud. Hoone tagaküljel asub väike ilu- ja viljapuuaed.

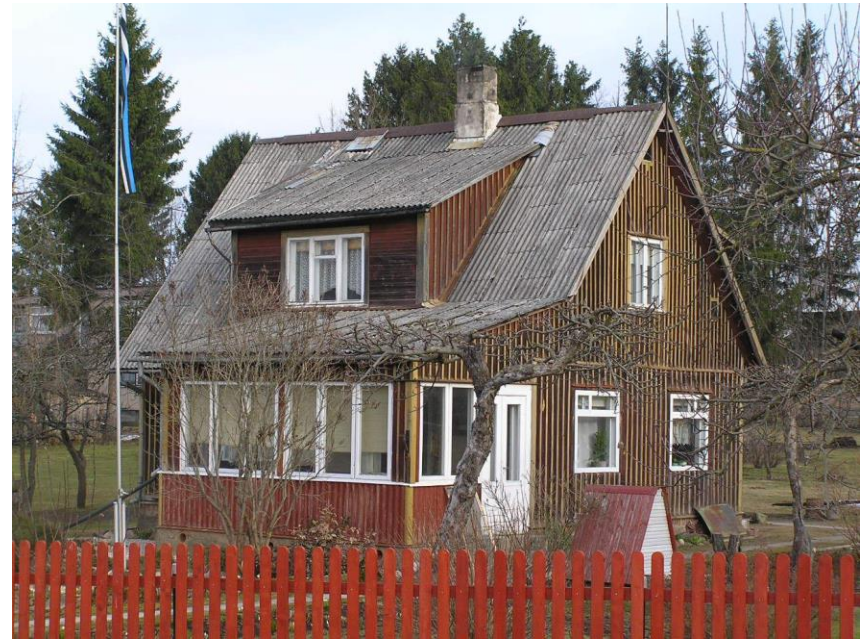
# PAISTU TEE 7, elumaja

- **Projekti autor /meister -**
- **Hoone lühikirjeldus** Pooleteist kordne hoone paikneb madalal maakivist soklil. Viilkatust ning vintskapi katust katab eterniit. Hoone esifassaadil on hilisem tuulekoda. Maja on kaetud püstlaudisega.
- **Väärtushinnang** Miljööväärtuslik hoone
- **Seisukorra hinnang** Hea
- **Ettepanekud hooldustöödeks**
- Elementaarsed hooldustööd. Kontrollida katust ning üle vaadata sokkel.
- **Kõrvalhoonete, piirdeaedade, haljastuse jms kirjeldus**
- Hoone paikneb tänava suhtes küljega. Krunti piirab püstlippaed. Eramu juurde kuulub suur aed, kus paikneb pisike kuur, palju viljapuid ning kaunis tiik.

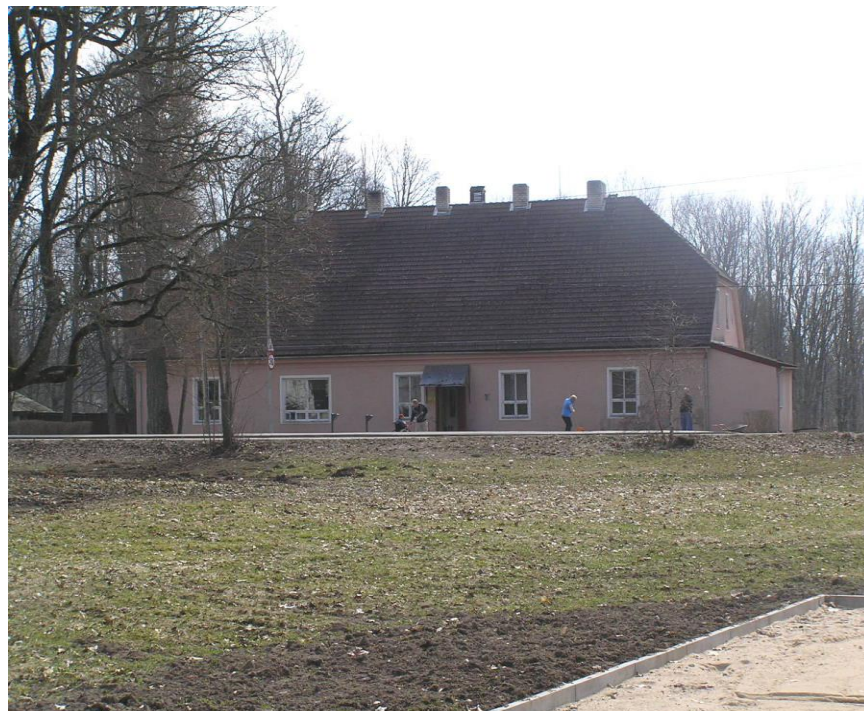
# PAISTU TEE 4, hoolekandeaasutus

- **Ehitusaeg** 19. sajand
- **Projekti autor /meister** -
- **Hoone lühikirjeldus** Madal hoone paikneb maakivist soklil. Maja poolkelpkatust katab eterniit. Palkhoone on 20. sajandi keskel üle krohvitud ning on saanud läänepoolsesse otsa juurdeehituse. Ajalooliselt on tegemist kiriku pastoraadiga. Esindab Paistu külale tüüpilist elamu tüüpi.
- **Väärtushinnang** Väga väärtuslik
- **Seisukorra hinnang** Hea
- **Ettepanekud hooldustöödeks**
- Elementaarsed hooldustööd. Säilitada hoone olemasolevad mahud ning akende jaotus.
- **Kõrvalhoonete, piirdeaedade, haljastuse jms kirjeldus**
- Hoone taga asus kirikuõpetaja maja, mis 1930. aastatel maha põles ning täna näeme ainult maakivist varemeid. Elamu ümber kasvavad põlised tammepuud.

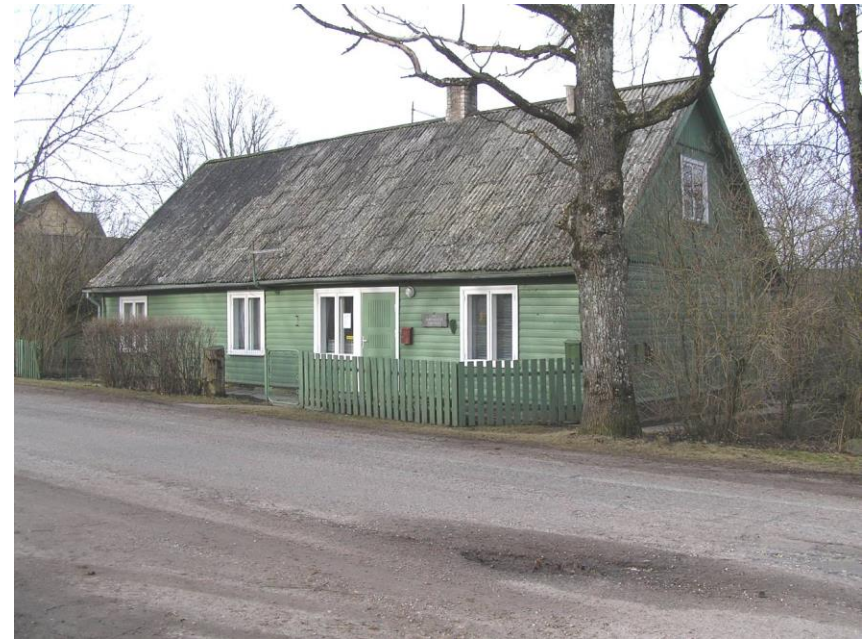
## KASE ALLEE 3, kiriku

- **ehitiseliik** pastoraat
- **Ehitusaeg** 20. sajandi algus
- **Projekti autor /meister** -
- **Hoone lühikirjeldus** Ühekordne madal hoone paikneb maakivist soklil. Viilkatust katab eterniit. Hoone on kaetud rõhtlaudisega.
- **Väärtushinnang** Miljööväärtuslik hoone
- **Seisukorra hinnang** Rahuldav
- **Ettepanekud hooldustöödeks**
- Hoone vajab remonti. Kontrollida katust ning üle vaadata sokli olukord (lääne küljelt on hoone tugevasti vajunud).
- **Kõrvalhoonete, piirdeaedade, haljastuse jms kirjeldus**
- Hoone paikneb tänava suhtes küljega. Osaliselt piirab tänavapoolselt krundipiiri puitlippaed, osalt lehtpuuhekk. Maja otsas, põhja küljel, üksikud suured puud. Hoone taga hoovis on väike puukuur.

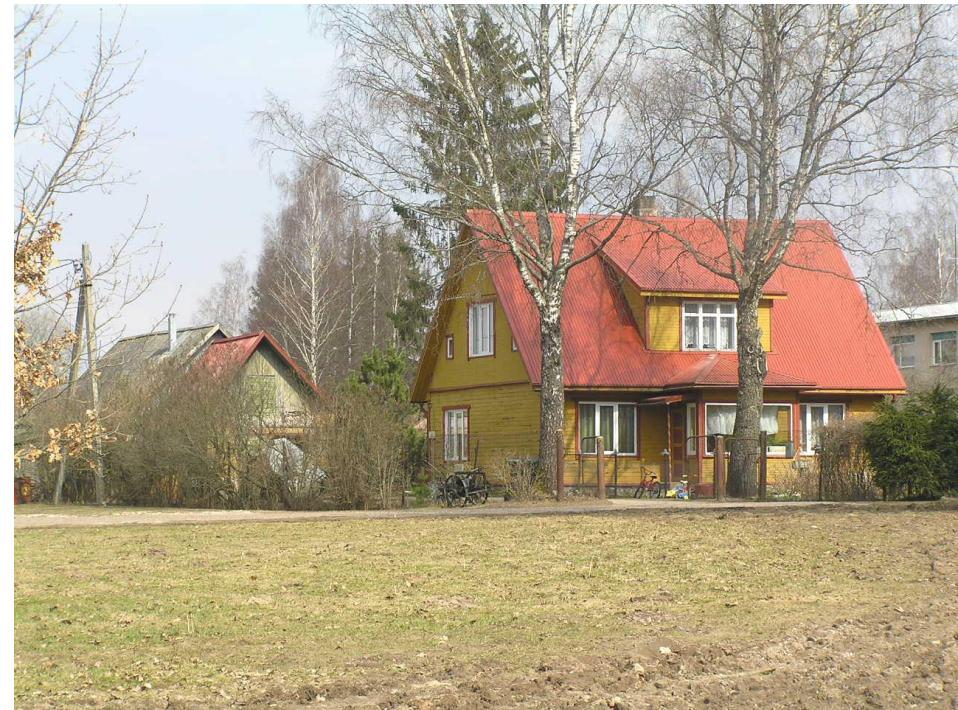
## KASE ALLEE 2, elumaja

- **Projekti autor /meister** -
- **Hoone lühikirjeldus** Pooleteist kordne elamu asetseb maakivist soklil, mis hiljem krohvitud. Viilkatust katab profiilplekk. Hoone on kaetud rõhtlaudisega. Maja keskel paiknevad sümmeetriliselt vintskapp ja väike tuulekoda.
- **Väärtushinnang** Miljööväärtuslik hoone
- **Seisukorra hinnang** Väga hea, hiljuti põhjalikult remonditud
- **Ettepanekud hooldustöödeks** -
- **Kõrvalhoonete,piirdeaedade, haljastuse jms kirjeldus**
- Hoone paikneb tänava suhtes küljega. Kruut on eraldatud võrkaiaga ning osaliselt kuusehekiga. Hoone taga küljel paikneb väike abihoone ning ilu-ja viljapuuaed. Hoone ees, tänava ääres kaks suurt kaske.

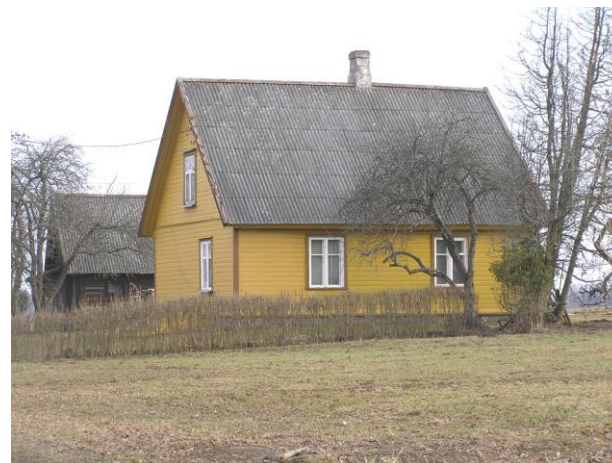
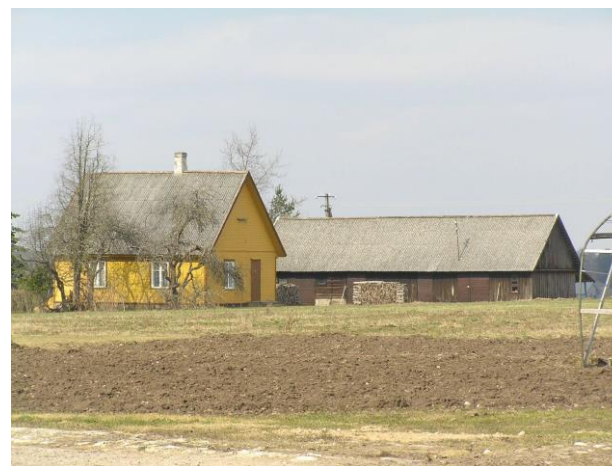
## TAMME TEE 6,

- **Ehitusaeg** 20. sajand
- **Projekti autor /meister** -
- **Hoone lühikirjeldus** Madal, pooleteist korruseline hoone asetseb krohvitud maakivist soklil. Viilkatust katab eterniit. Hoone on kaetud rõhtlaudisega.
- **Väärtushinnang** Miljööväärtuslik hoone
- **Seisukorra hinnang** Väga hea
- **Ettepanekud**
- **hooldustöödeks**
- -
- **Kõrvalhoonete, piirdeaedade, haljastuse jms kirjeldus**
- Hoone paikneb tänava suhtes küljega. Krunn on osaliselt piiratud madala lehtpuuhekiga. Hoone taga asuvad abihooned (vastavalt läänes ja põhjas). Maja ees on paar suurt

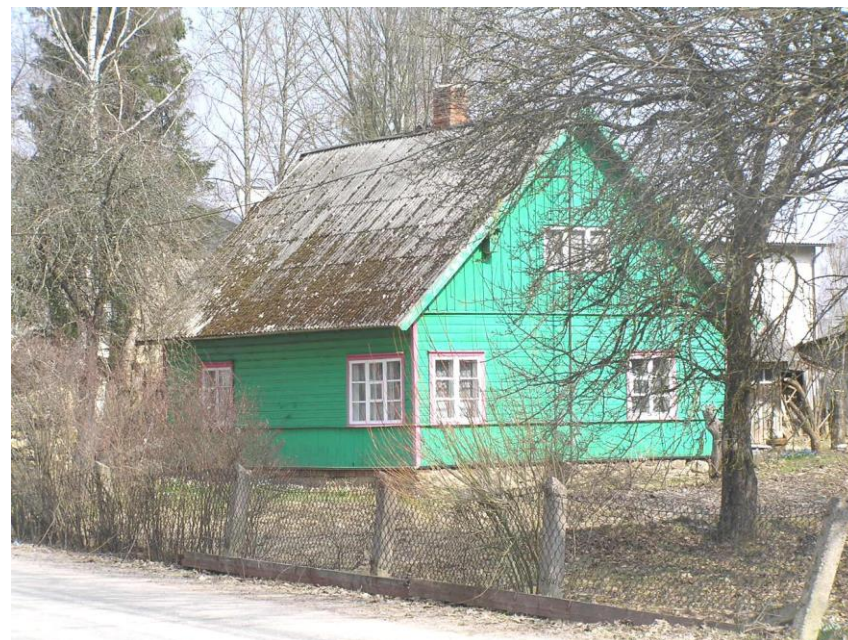
## KIRIKU TEE 10, elumaja

- **Ehitusaeg** 20. sajandi algus
- **Projekti autor /meister** -
- **Hoone lühikirjeldus** Pooleteist korruseline hoone paikneb madalal maakivist soklil. Hoone viilkatust katab eterniit. Maja katab osaliselt rõhtlaudis, otsaviiludel püstlaudis.
- **Väärtushinnang** Miljööväärtuslik hoone
- **Seisukorra hinnang** Hea
- **Ettepanekud hooldustöödeks**
- Elementaarsed hooldustööd. Kontrollida katuse seisukorda (lääne küljel ulatuslik sambla vohamine)
- **Kõrvalhoonete, piirdeaedade, haljastuse jms kirjeldus**
- Hoone paikneb tänava suhtes küljega. Kruut on piiratud vörkaiaaga. Hoone taga paikneb pisike abihoone. Hoone mõlemal küljel paiknevad suured viljapuud.

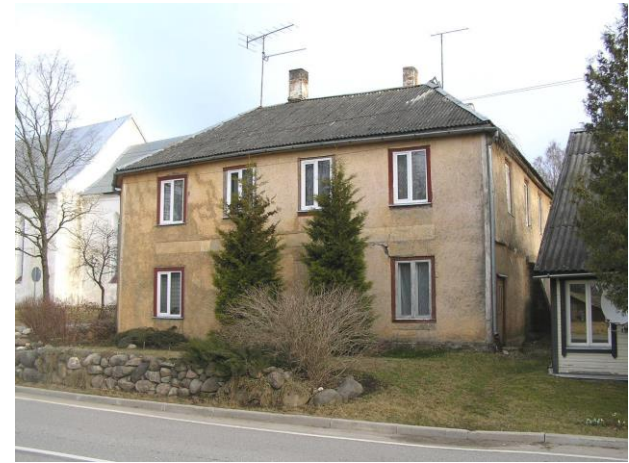
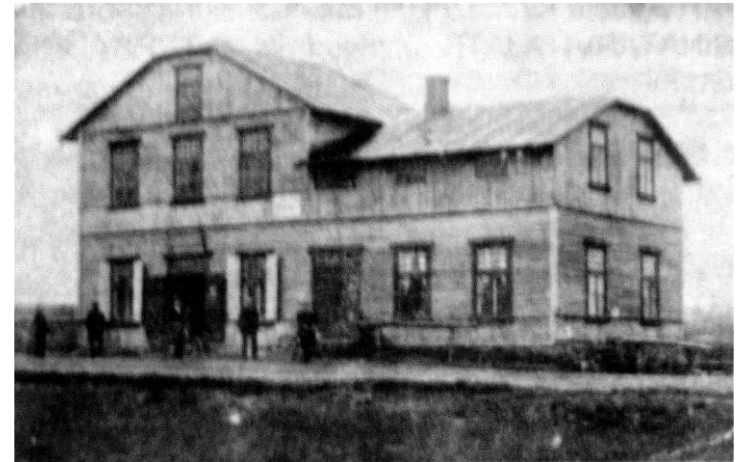
# KIRIKU TEE 2, elumaja

- **Ehitusaeg** 1908-1910 (?)
- **Projekti autor /meister** -
- **Hoone lühikirjeldus** Kahekordne hoone paikneb maakivist soklil. Erikujulist katust katab eterniit. Algselt puitvoodriga hoone on 20. sajandi 30-ndatel krohvitud. Hoonel on kahese klaasijaotusega aknad, mis paiknevad otsafassaadil sümmeetriliselt. Ajalooliselt on maja kuulunud Paistu kaubatarvitajate Ühisusele.
- **Väärtushinnang** Väga väärtuslik
- **Seisukorra hinnang** Hea
- **Ettepanekud hooldustöödeks**
- Elementaarsed hooldustööd. Kontrollida katuse seisukorda. Krohviparandused. Säilitada
- hoone mahud ning akende jaotus.
- **Kõrvalhoonete, piirdeaedade, haljastuse jms kirjeldus**
- Hoone paikneb tänava suhtes otsaga. Hoone põhja küljel paikneb hilisem kuur ning väike ilupuuaed. Maanteepoolisel küljel on 20.sajandi lõpul istutatud elupuud ning pöösad.

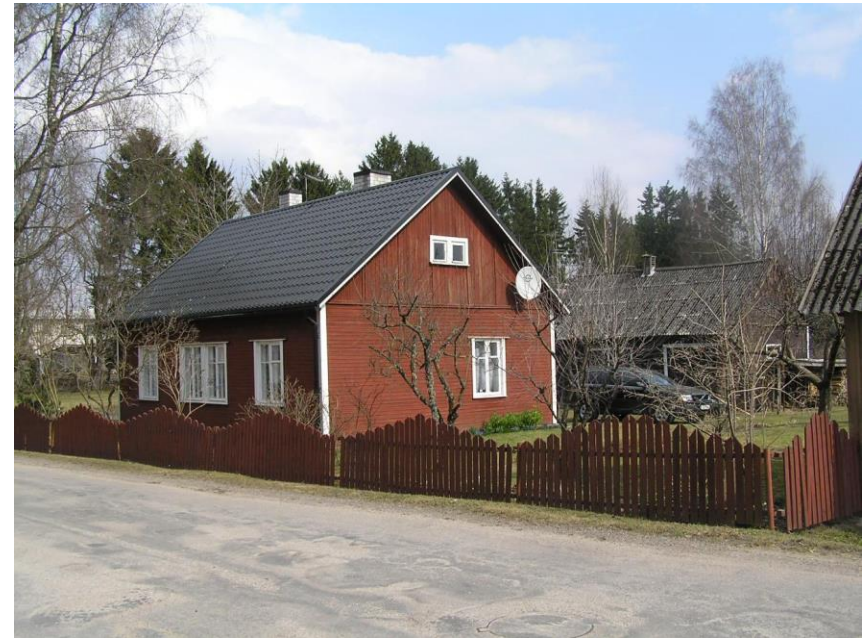
## KIRIKU TEE 6, elumaja

- **Ehitusaeg** 20. sajand
- **Projekti autor /meister** -
- **Hoone lühikirjeldus** Madal ühekordne hoone asetseb maakivist soklil. Hoone viilkatust katab profiilplekk. Hoone on kaetud rõhtlaudisega, otsaviilud püstlaudisega.
- **Väärtushinnang** Miljööväärtuslik hoone
- **Seisukorra hinnang** Väga hea, hiljuti põhjalikult remonditud.
- **Ettepanekud hooldustöödeks**
- -
- **Kõrvalhoonete,piirdeaedade, haljastuse jms kirjeldus**
- Hoone paikneb tänava suhtes küljega. Krunt on piiratud puitlippaiaga. Maja taga, hoovisasub pisike abihoone ning mõned viljapuud. Tänaval ääres, krundi piiril suur kask.

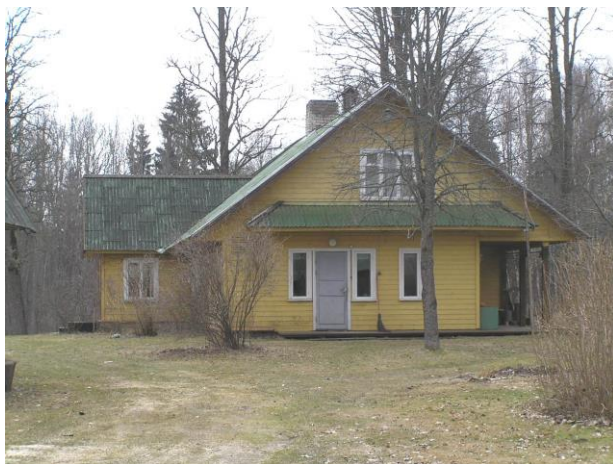
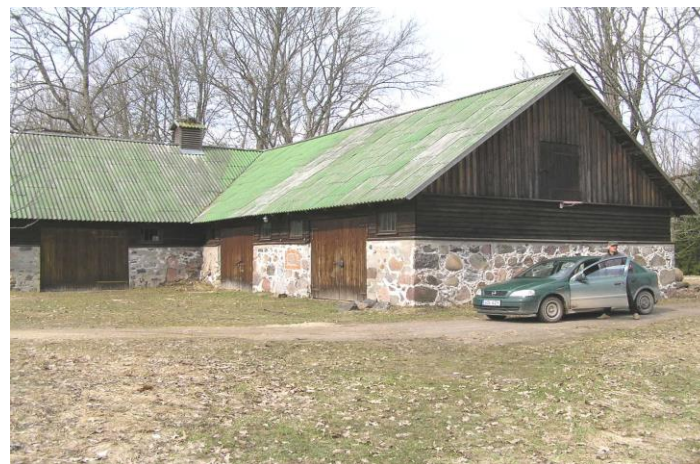
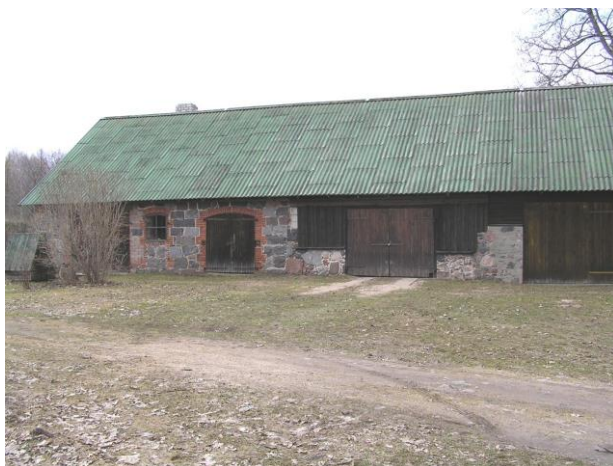
# MURI talu, elumaja

- **Ehitusaeg** 19. saj. lõpp (1883?)
- **Projekti autor /meister** Mats Neumann
- **Hoone lühikirjeldus** Pooleteist kordne elamu asetseb maakivist soklil. Viilaktust katab eterniit. Hoone kagu osas paikneb hilisem juurdeehitis, maja on tänaseks L-kujulise põhiplaaniga. Elamu on kaetud horisontaalse laudisega.
- **Väärtushinnang** Väga väärtuslik
- **Seisukorra hinnang** Väga hea
- Elamu juurde kuuluvad 1886. aastal ehitatud maakivist ait, kelder. Talu ei ole aiaga piiratud.
- Hoovis kasvavad erinevat liiki põõsad ning põlispuud.

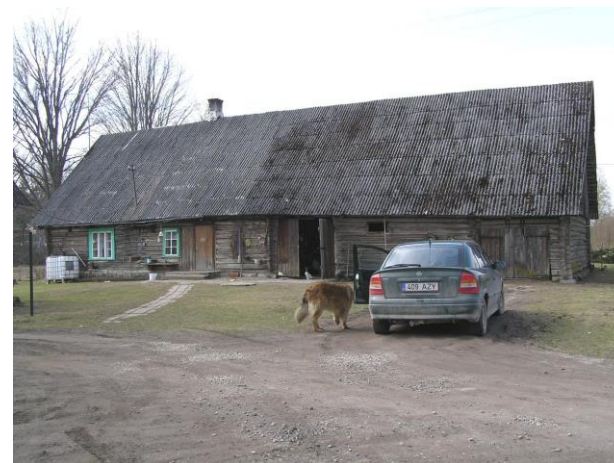
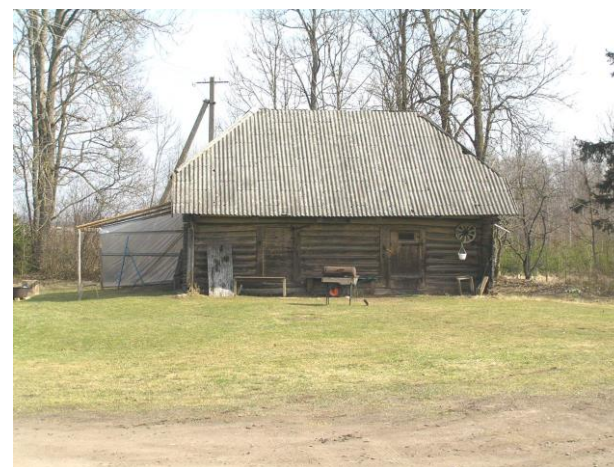
# Linsi talu , elumaja

- **Ehitusaeg** 19. sajand
- **Projekti autor /meister** -
- **Hoone lühikirjeldus** Ühekordne rehielamu asetseb madalal soklil. Hoone on rõhtpalkidest. Viilkatust katab eterniit. Säilinud on esialgne hoonejaotus – elumaja ja majandusosa.
- **Väärtushinnang** Väga väärtuslik
- **Seisukorra hinnang** Rahuldav
- **Ettepanekud**
- **hooldustöödeks**
- Vajab remonti. Kontrollida tuleks katust.
- **Kõrvalhoonete,piirdeaedade, haljastuse**
- **jms kirjeldus**
- Talu juurde kuuluvad elumajaga samaaegselt ehitatud palkidest ait, hilisemad laut ja kuur.Talukompleks ei ole aia/taraga piiratud, ainult lauda ees on aedik loomade jaoks.

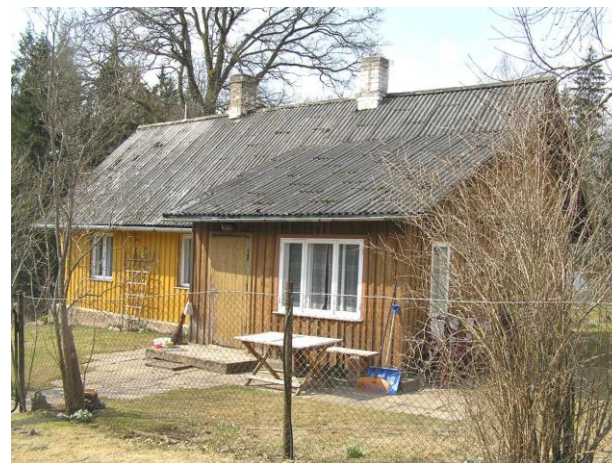
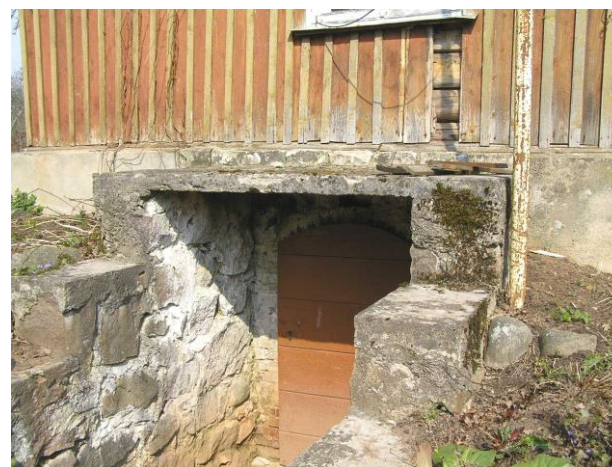
# Kalda talu, elumaja

- **Ehitusaeg** 19. sajand
- **Projekti autor /meister** -
- **Hoone lühikirjeldus** Ühekordne, väike elamu asetseb maakivist soklil. Maja katab tuuleliistuga üle löödud püstlaudis. Hoone all on kelder, sissepääsuga idast. Elamul on hilisem juurdeehitus tuulekoja näol (läänes). Viilkatust katab eterniit.
- **Väärtushinnang** Miljööväärtuslik
- **Seisukorra hinnang** Hea
- **Ettepanekud hooldustöödeks**
- Kontrollida hoone katust ning üle vaadata sokkel.
- **Kõrvalhoonete, piirdeaedade, haljastuse jms kirjeldus**
- Kompleksi kuuluvad elamuga samaaegselt ehitatud laut, hilisem kuur ning 1990tel ehitatud garaaž-elamu ning saun. Elumaja on piiratud vörkaiaaga, maja ümber on palju põõsaid ning püsililli. Laut Garaaž-

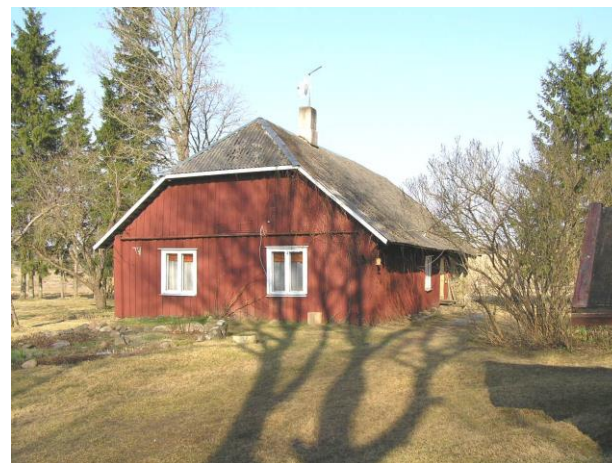
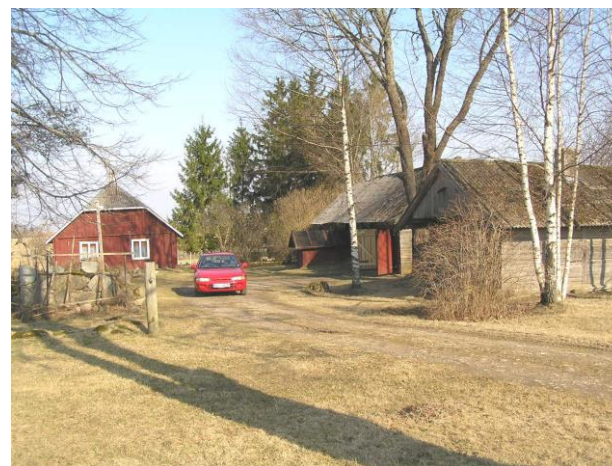
# REBASE talu, elumaja

- **Ehitusaeg** 19. sajandi lõpp
- **Projekti autor /meister** -
- **Hoone lühikirjeldus** Ühekordne elamu paikneb madalal maakivist soklil. Poolkelpkatust katab eterniit. Elamus on säilinud esialgne ruumijaotus, kus ühes otsas paiknevad eluruumid, ning teine ots on ümberkohandatud majandusruumiks. Esindab piirkonnale tüüpilist ajaloolist elamu tüüpi. Kaetud püstlaudisega.
- **Väärtushinnang** Väga väärtuslik
- **Seisukorra hinnang** Hea
- **Ettepanekud**
- **hooldustöödeks**
- Säilitada olemasolevad mahud ning akende jaotus.
- **Kõrvalhoonete,**
- **piirdeaedade, haljastuse**
- **jms kirjeldus**
- Hoonel on hilisemad, 20. sajandi keskaigast, pärinevad kõrvalhooned. Taluõuel kasvavad üksikud suured puud ning kuuskede grupp. Elamu taga paikneb 20. sajandil rajatud väike viljapuuäed.

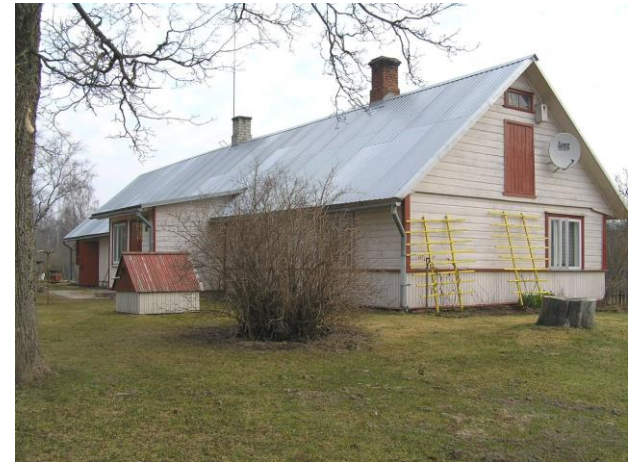
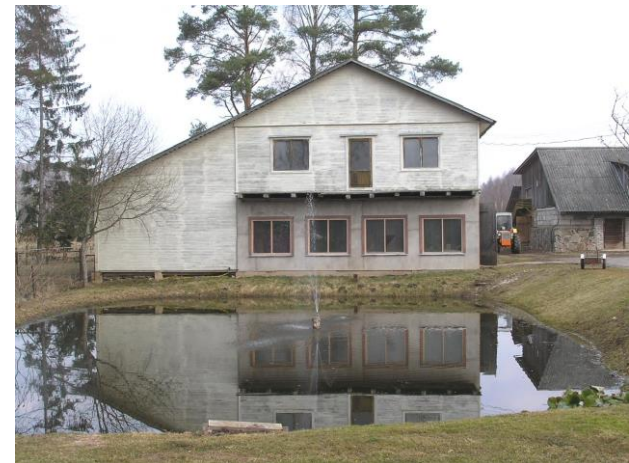
# Sillaotsa talu, elumaja

- **Ehitusaeg** 19. saj. lõpp - 20. sajand (vana), 20. sajand. (uus maja)
- **Projekti autor /meister** -
- **Hoone lühikirjeldus** Talu piires on kaks elumaja- nn uus ja vana. Vana maja puhul on tegemist madala, ühekordse, ümberehitatud rehielamuga. Hoone viilkatust katab profiilplekk. Maja on kaetud rõhtlaudisega. Uus maja kahekordne elamu, mis asetseb madalal betoonsoklil. Hoone viilkatust katab profiilplekk. Elamu on kaetud rõhtlaudisega.
- **Väärtushinnang** Miljööväärtuslikud hooned
- **Seisukorra hinnang** Hea
- **Ettepanekud hooldustöödeks**
- Elementaarsed hooldustööd
- **Kõrvalhoonete, piirdeaedade, haljastuse jms kirjeldus**
- Hoonete juurde kuulub osaliselt maakivist, osalt kergplokkidest ehitatud

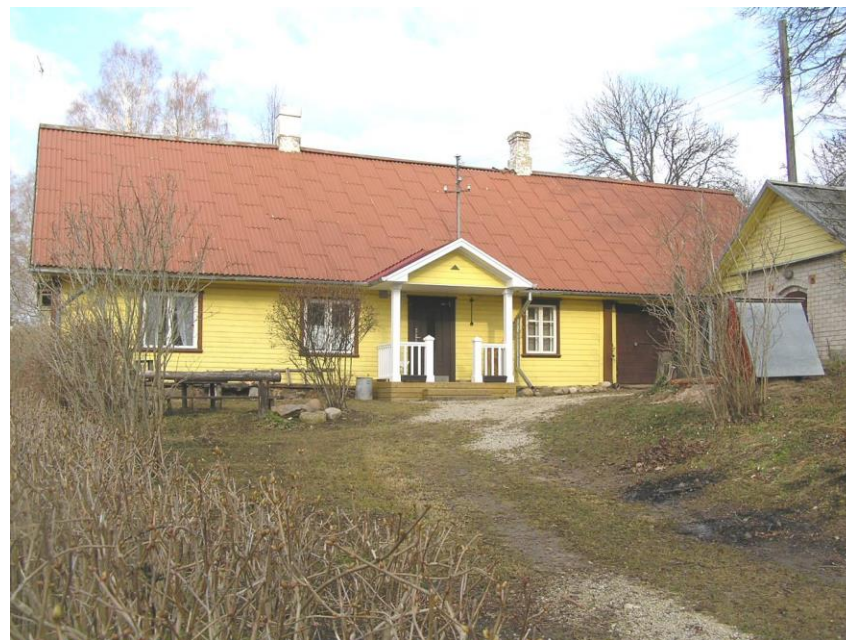
## Otsa 2, elumaja

- **Ehitusaeg** 19. sajandi lõpp
- **Projekti autor /meister** –
- **Hoone lühikirjeldus** Madal, ühekordne elamu on ümber ehitatud rehiamust. Samas on säilinud rehiamule
- omane maht ning ka ruumijaotus (hoone ühes otsas paikneb garaaž). Hoone asetseb madalal
- maakivist soklil ning viilkatust katab eterniit.
- Piirkonna tüüpiline ajalooline elamu tüüp, mis on hilisemal ajal pisut ümber ehitatud. Kaetud rõhtlaudisega.
- **Väärtushinnang** Väga väärtuslik
- **Seisukorra hinnang** Hea
- **Ettepanekud**
- **hooldustöödeks**
- Säilitada olemasolevad mahud ning akende jaotus.
- **Kõrvalhoonete,**
- **piirdeaedade, haljastuse**
- **jms kirjeldus**
- Hoone juurde kuulub nõukogude perioodil rajatud kelder. Krunti ilmestavad lehtpuuhekid
- ning suured põlispuud.
